BESIKTNINGS PROTOKOLL

Anticimex Överlåtelsebesiktning av småhus – nivå 1

BERGFINKEN 1

LYCKEVÄGEN 15
352 49 VÄXJÖ

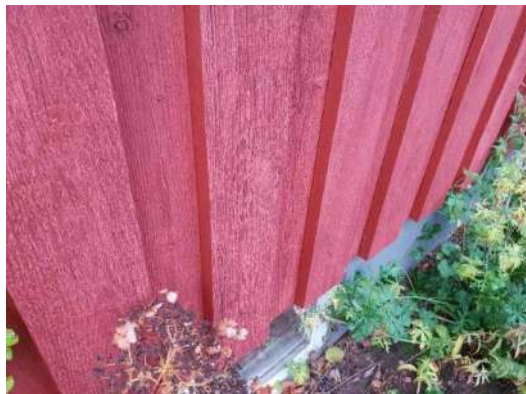
Torrspäckor och färg släpper från underlaget på fasadpanelen.

Detta medför ökad risk för fuktinträning med möjliga rötskador som följd.

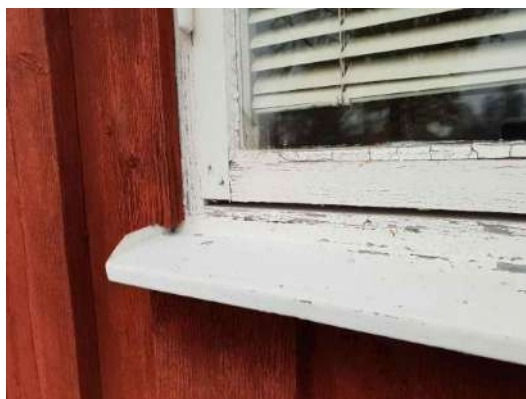
Spricka noterades i källarfönster bak.

Fönster är i behov av målning/underhåll.

Fönster där målning/underhållsbehov finns riskerar pga. sämre vattenavvisande förmåga att få fuktskador. Detta kan leda till rötskador i fönster och fönsterkarm.

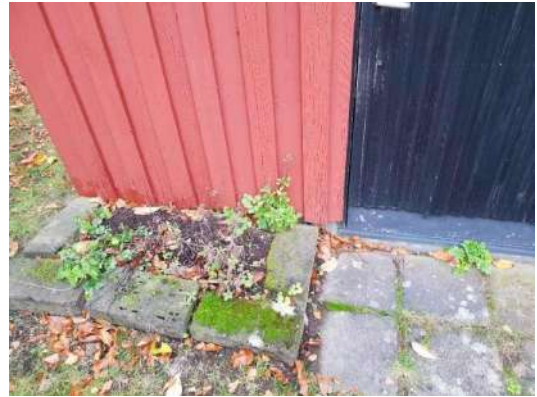
Färgsläpp och torrspäckor noterades i taksarg och fasadpanel.

Rabatt mot träpanelen.

Dessa brister medför en ökad risk för fuktinträning med rötskador som möjlig följd.

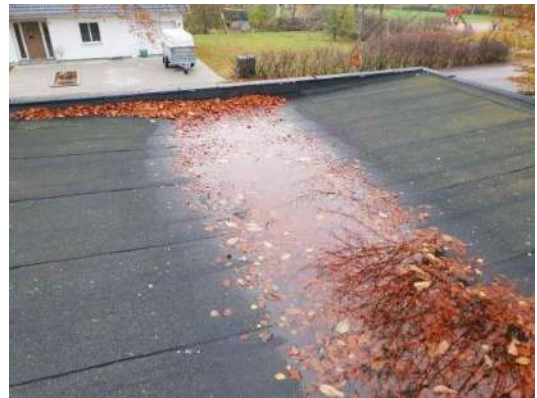
Takbrunnar är igensatta med skräp och vatten står på taket. Enstaka skarv i pappning mot taksarg börjar släppa.

Detta medför en ökad risk för fuktinträning med fuktrelaterade skador på den underliggande konstruktionen som möjlig följd.

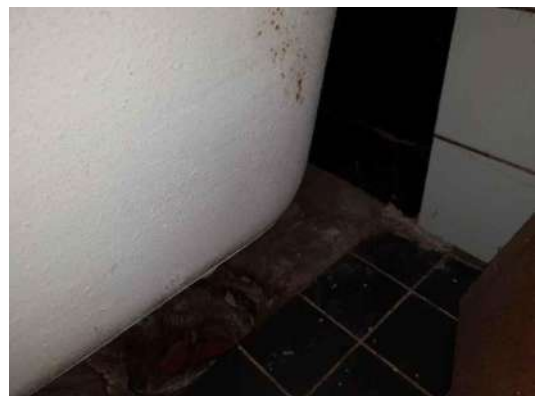
Utrymmet är i behov av renovering då våtrummet har äldre ytskikt och äldre gjutjärnsbrunn med lite sprickor och otätheter i kakel och klinker. Släppningar noterades i tjärstrykning under badkar samt fönster är olämpligt placerat.

Kontakta en behörig våtrumsentreprenör för en renovering. I samband med renoveringen bör omkringliggande konstruktioner kontrolleras för att upptäcka eventuella följdskador.
