Anticimex Överlåtelsebesiktning av småhus – nivå 1

Fastighetsbeteckning: Luckan 17	
Fastighetsägare: Ann-Mari och Börje Pilqvist	
Fastighetsadress: Sandviksvägen 29	
Postnummer: 352 41	Ort: Växjö

Besiktningdatum: 2021-05-04	Protokollnummer: 66100236
Temperatur: 5°C	Väderlek: Regn
Tekniker: Per Carlsson	
E-post: per.carlsson@anticimex.se	
Kontor: Växjö	
Övriga närvarande: Mia Ekman och Börje Pihlqvist Johan Hammarström mäklare del av tiden

Byggnadsbeskrivning Sandviksvägen 29

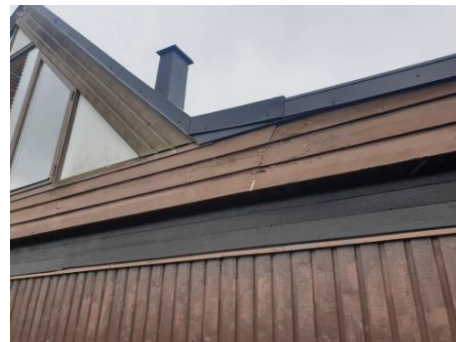
Fasadpanelen är i behov av målning/underhåll.
Enstaka rötskador i panel.

Fasadbeklädnad och träkonstruktioner där målningsbehov finns riskerar att få fukt- och rötskador på grund av sämre vattenavvisande förmåga.

Oskyddat elutag vid altan.

För att öka livslängden på fasad rekommenderas målning och underhåll.
Rötskadade delar byts innan ommålning.

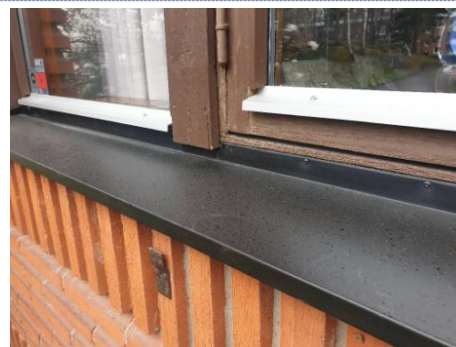
Isolerglas är äldre.

Befintliga fönster är äldre vilket betyder att tätningen mellan fönsterrutorna kan vara sämre. Detta kan leda till att rutorna missfärgas samt att kondens kan uppstå mellan glasen.

Fönster är i behov av målning/underhåll.

Fönsterbågar och fönsterkarmar där målningsbehov finns riskerar att få fukt- och rötskador på grund av sämre vattenavvisande förmåga.

För att öka livslängden på fönster rekommenderas målning och underhåll.

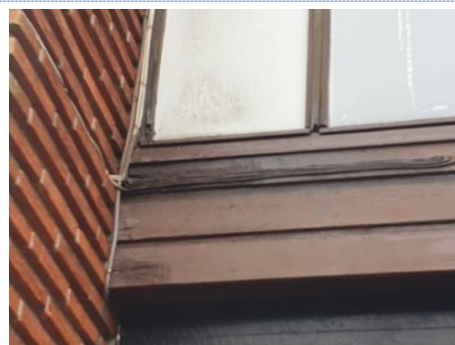
Fönster är rötskadat mot nor övre plan.

De upptäckta skadorna kan bero på olika saker, exempelvis bristfälligt underhåll, bakfall på fönsterbleck, målning, skruvar och beslag etc. Vilket ökar att risken för att rötskador uppstår.

Vi rekommenderar en fördjupad undersökning utförs av entreprenör för att bedöma orsak och omfattning av åtgärder.

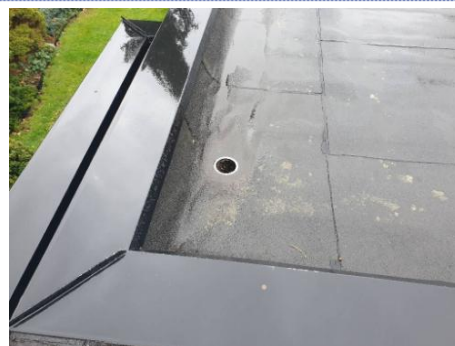
Inbyggda stuprör på platta tak.

Eftersom vatten från taket avleds med inbyggda stuprör finns en ökad risk för fuktskador i omkringliggande konstruktioner. Vanliga orsaker till fuktskador är läckage i skarvar på stuprör eller igensatta takbrunnar.

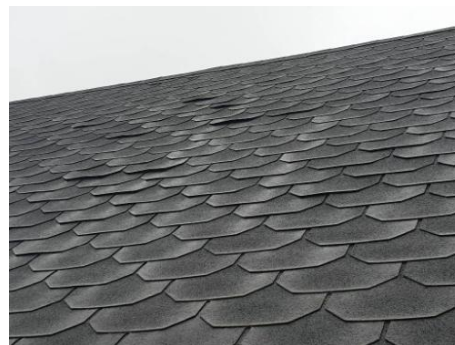
Takpappen är äldre.
Tappapp av skingel släpper i nederkant vid överlapp.

Tätskiktet på ett platt/låglutande tak har enligt vår bedömning en begränsad livslängd. Eftersom takpappen är äldre har det ett minskat motstånd mot vattengenomträngning. Detta i sin tur kan leda till att takkonstruktionen drabbas av fuktskador.

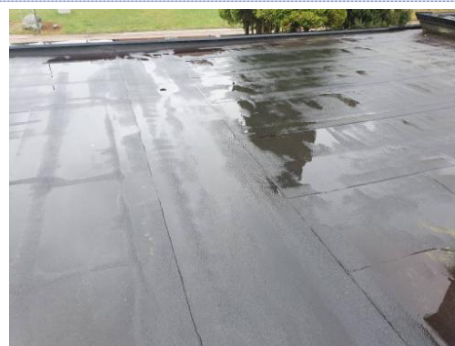
Vatten stående på platta tak.

Med vatten stående på tak ökar risken för läckage med eventuella fuktskador som möjlig.

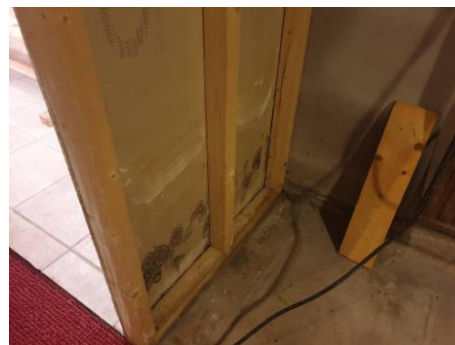
Mikrobiella skador i mellanvägg mot vinkällare.

Mikrobiell lukt upplevs vid inträde till nedre del av källare.

Renovering av konstruktioner rekommenderas, för bedömning av omfattning rekommenderas att kontakt tas med entreprenör.
