Anticimex Överlåtelsebesiktning av småhus – nivå 1

Fastighetsbeteckning: Vederslöv 7:15	
Fastighetsägare: Erik & Karin Böös	
Fastighetsadress: Kinnevaldsvägen 20	
Postnummer: 355 94	Ort: Vederslöv

Besiktningdatum: 2020-05-15	Protokollnummer: 65484149
Temperatur: 8°C	Väderlek: Mulet
Tekniker: Daniel Persson	
E-post: daniel.persson@anticimex.se	
Kontor: Växjö	
Övriga närvarande: Erik Böös Karin Böös Rose-Marie Altberg Daniel Persson, Anticimex

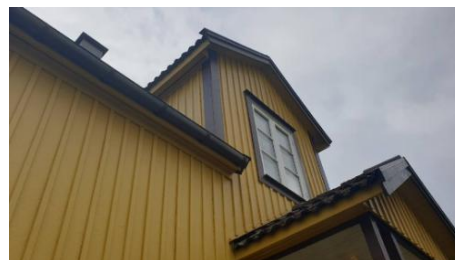
Ett par stuprör leds ej bort från grunden.

Hängrännor saknas på takkupor och farstutak.

Dessa brister kan medföra en ökad fuktbelastning på fasad och sockel med fuktrelaterade skador som möjlig följd.

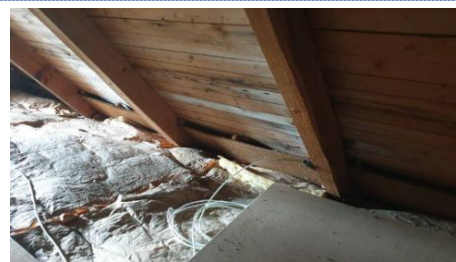
Enstaka fläckvis mikrobiell påväxt finns på underlagstaket.

Den upptäckta mikrobiella påväxten på underlagstaket kan vara ett tecken på att vinden tillförs fukt inifrån bostaden. Denna typen av problem är väldigt vanliga i äldre renoverade hus med självdragsventilation. Observera att besiktning av bostadens ventilationssystem inte har ingått i uppdraget.

För att komma tillrätta med detta måste fukttilförseln inifrån bostaden minskas. Det kan göras genom att ventilationen i bostaden förbättras samt att eventuella otätheter i vindsbjälklaget (tak-/väggvinklar, taklucka med mera) tätas. Förbättringar av allmänventilationen kan bestå av komplettering av friskluftsventiler i boendetrymmen samt frånluftsfläkt på toalett uppe. Läs Anticimex faktablad om ouppvärmade vindsutrymmen för tips och råd.
