# Besiktningssprotokoll

Anticimex Överlåtelsebesiktning av småhus – nivå 1

| Fastighetsadress:<br>Fogdegatan 12 | |

| Besiktningdatum:<br>2020-12-15 | Protokollnummer:<br>65756047 |

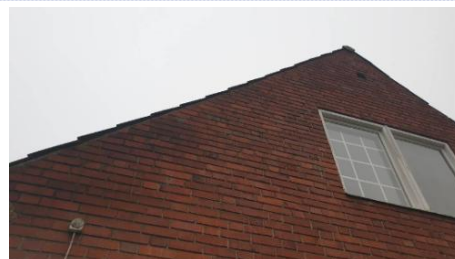
Lite urlakning noterades i tegelfogar.

Detta kan medföra en ökad risk för fuktinträngning med frysskador som möjlig följd.

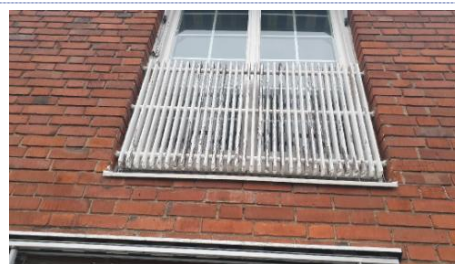
Skyddsräcke till fransk balkong är i behov av färg och underhåll.

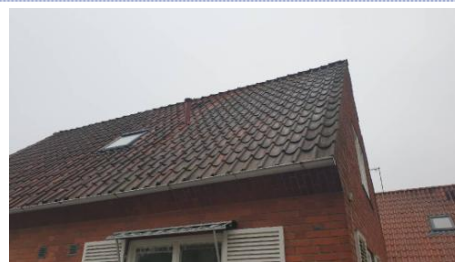
Yttertaket är äldre.

Takpannor glappar och ormar sig på taket.

Takutsprång oskyddat mot gavelfasader.

Takpannor, plåtdetaljer och underlagspapp har enligt vår bedömning en begränsad livslängd. Eftersom husets taktäckning är äldre har det ett minskat motstånd mot vatteninträning. Detta i sin tur kan leda till fuktskador på träläkt och vidare ner i underliggande konstruktioner.

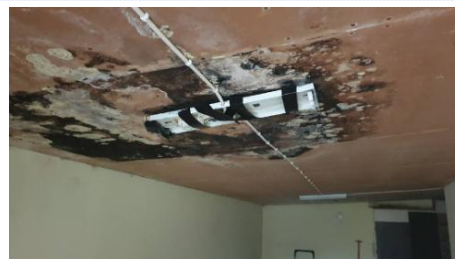
Läckage finns i garagetak och fuktfläckar noterades också på golv och vägg.

Rostbildning på spikar i taket.

Vi rekommenderar kontakt med behörig entreprenör för kontroll av skadans orsak och omfattning samt bedömning av lämpliga åtgärder.

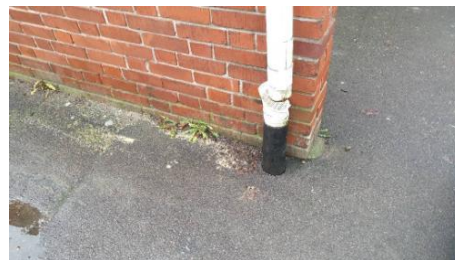
Skadad lövsil i garagehörn.

Detta kan medföra en ökad fuktbelastning på fasad och sockel med fuktrelaterade skador som möjlig följd.

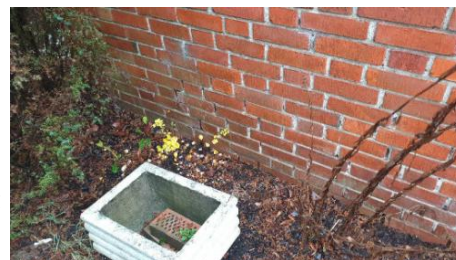
Växter i anslutning till grund och fasad samt marken ligger högt mot fasadtegel.

Urlakning noterades av fogarna.

Dessa brister kan medföra en ökad risk för fuktinträngning med fuktrelaterade skador på den bakomliggande konstruktionen som möjlig följd.

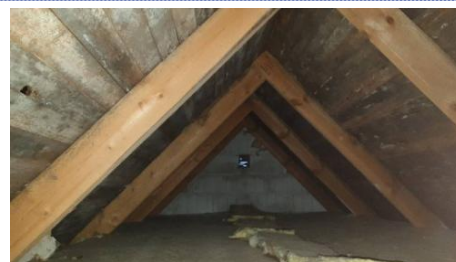
Mikrobiell påväxt finns på underlagstaket.

Den upptäckta mikrobiella påväxten på underlagstaket är ett tecken på att vinden har tillförts eller tillförs fukt inifrån bostaden. Observera att besiktning av bostadens ventilationssystem inte har ingått i uppdraget.

För att komma tillrätta med detta kan fuktillförseln inifrån bostaden behöva minskas. Det kan göras genom att ventilationen i bostaden förbättras samt att eventuella otätheter i vindsbjälklaget (tak-/väggvinklar, taklucka med mera) tätas. Läs Anticimex faktablad om uppvärmda vindsutrymmen för tips och råd.

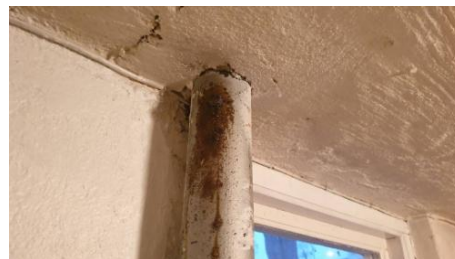
Rostbildning noterades på avloppsstam.

Detta kan medföra en ökad risk för läckage med fuktrelaterade skador i angränsande konstruktion som möjlig följd.

Kontroll och åtgärd rekommenderas av behörig entreprenör i samband med renovering.
