BESIKTNINGS PROTOKOLL

Anticimex Överlåtelsebesiktning av småhus – nivå 1

Fastighetsbeteckning:
GNISTAN 2

Fastighetens adress:
HÖGALIDSGATAN 7
352 36 VÄXJÖ

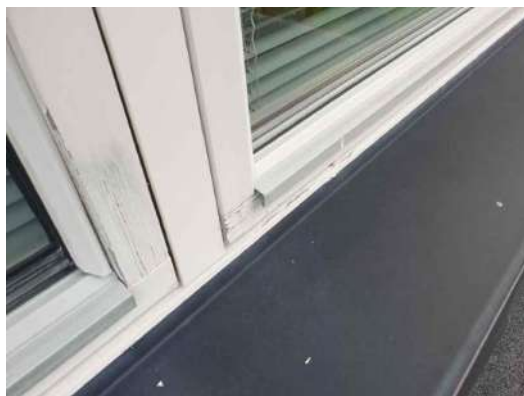
Fönster är i enstaka behov av målning/underhåll, främst till källare.

Fönster där målning/underhållsbehov finns riskerar pga. sämre vattenavvisande förmåga att få fuktskador. Detta kan leda till rötskador i fönster och fönsterkarm.

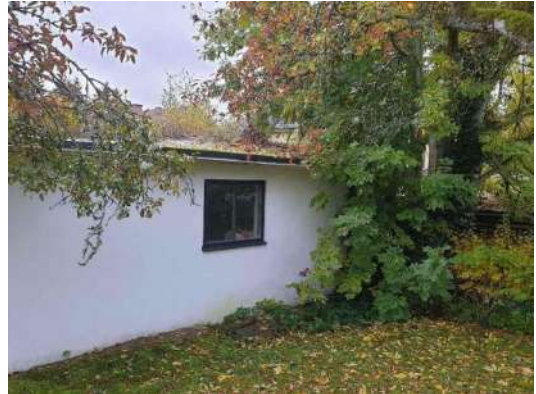
Garage Utvändigt

Träd och växter i anslutning till garage.

Mycket skräp på taket.

Fönster i behov av målning/underhåll.

Dessa brister medför en ökad risk för fuktrinträngning med fuktrelaterade skador på den bakomliggande konstruktionen som möjlig följd.

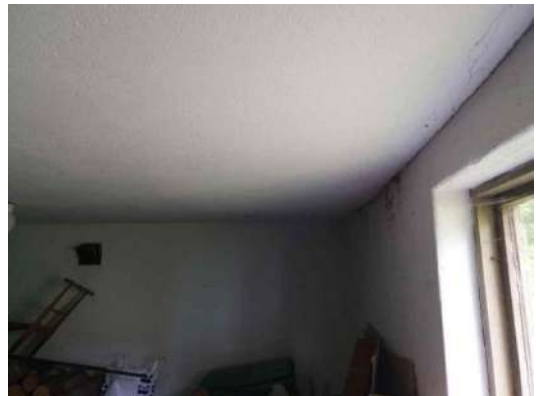
Garage Invändigt

Liten svacka noterades i reviterat innertak.

Mindre kalkutfällningar noterades på yttervägg och färgsläpp på golv.

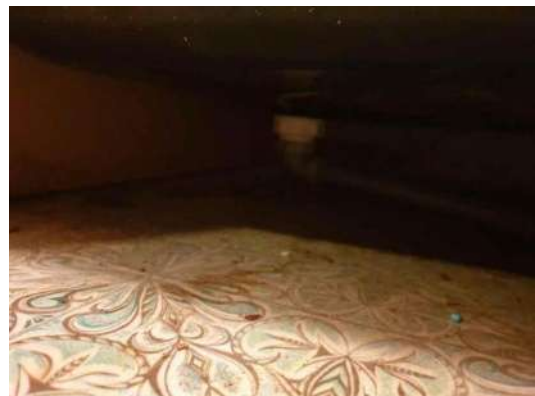
Källarplan / Dusch/Wc

På betongplattan finns en limmad plastmatta.

Oskyddad spånskiva på vägg utanför duschkabin.

Äldre typ av gjutjärnsbrunn finns i utrymmet.

På grund av naturlig fuktpåverkan från mark riskerar mattan att släppa från underlaget. Mattan och limmet kan också avge lukt som sprids till boendemiljön.

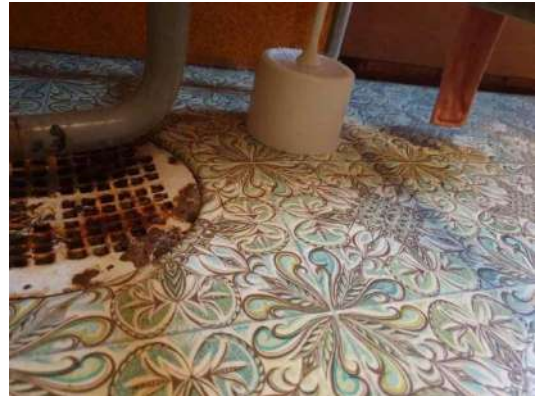
Källarplan / Tvättstuga

På betongplattan finns en limmad
plastmatta.

Äldre typ av gjutjärnsbrunn finns i
utrymmet.
