# BESIKTNINGS PROTOKOLL

## Anticimex Överlåtelsebesiktning av småhus – nivå 1

RUDAN 2

BASTÖVÄGEN 33

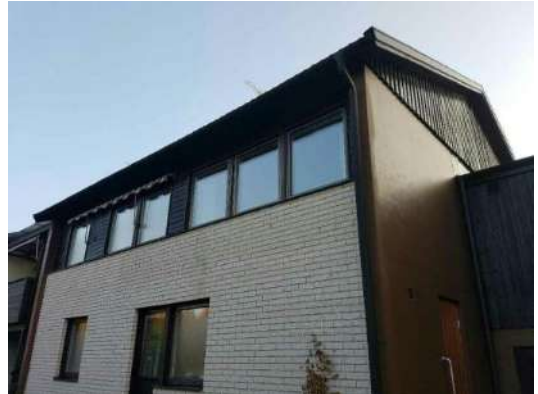
Torrspäckor noterades på liggande fasadpanel bak samt stående på gavel över garage.

Enstaka färgsläpp noterades på betongfasad mot garage.

Detta medför ökad risk för fuktinträning med möjliga rötskador som följd.

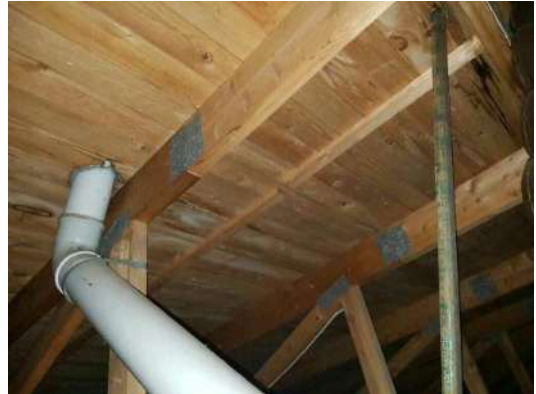
Äldre läckagespår noterades vid expansionskärl samt vid avluftare på vind. Fläck i tak i klädkammare vid vindslucka under avluftare.

Orsaken till läckagen bedöms vara åtgärdade i samband med takomläggning.

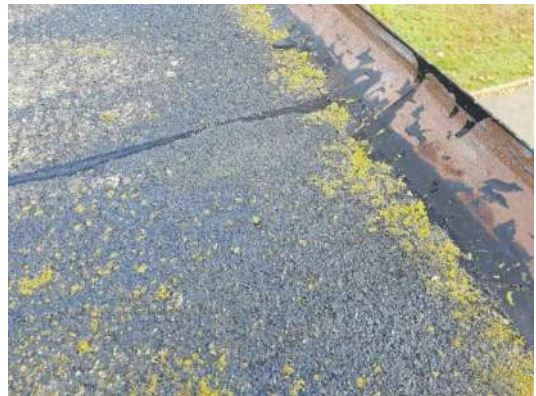
Torrspäckor noterades på garageport samt färgsläpp på dörr.

Torrspäckor och färgsläpp på dörrar medför ökad risk för fuktinträning med möjliga rötskador som följd.

Papptaket är äldre.

Eftersom yttertaketets tätskikt är äldre har det ett minskat motstånd mot vattengenomträngning. Detta i sin tur kan leda till att takkonstruktionen drabbas av fuktskador som i sin tur kan leda till mikrobiella skador.

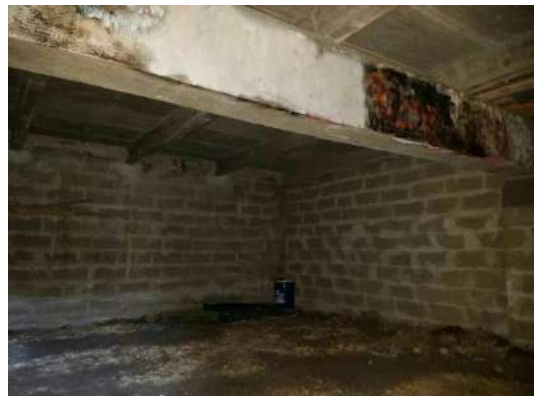
Mindre fuktgenomslag noterades på jordgolv.

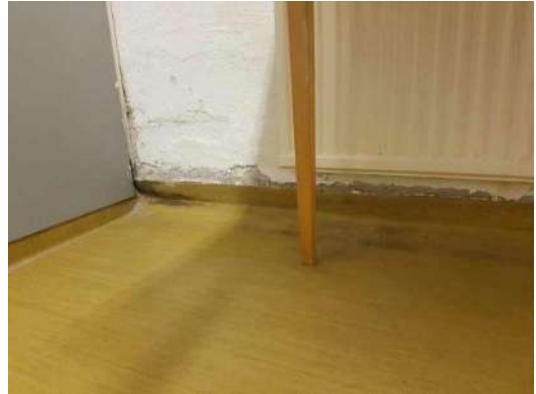
Våtrummet har äldre ytskikt och gjutjärnsbrunn.

Mattsläpp noterades vid golvbrunn samt kalkutfällningar/putssläpp och mattsläpp noterades mot yttervägg.

Då funktionen, som innebär att ytskiktet/tätskiktet skall vara vattentätt, kan vara nedsatt finns risk att vatten tränger igenom ytskiktet/tätskiktet med vattenskador i omkringliggande konstruktioner som följd.

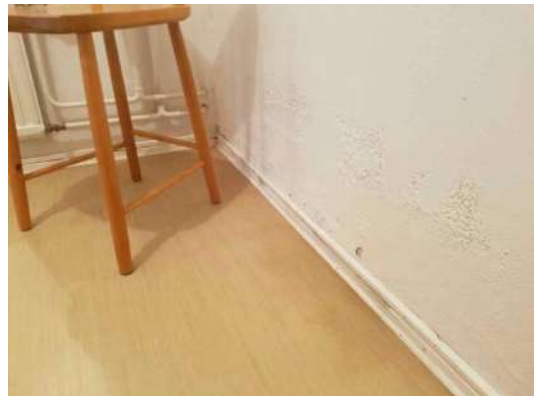
Mikrobiell lukt upplevdes vid inträde i "Förråd" samt även vid golv/väggvinkel i detta utrymme. Det kan vara ett isolerat problem, men rekommendationen är ändå vid renovering att man kontrollerar övriga risskonstruktioner också efter förekomst av eventuella skador.

Betongplatta på mark med uppreglat och isolerat golv och plastmatta.

Färgsläpp och kalkutfällningar noterades på yttervägg.

Mikrobiell lukt upplevs i utrymmet samt vid golv/väggvinkel.

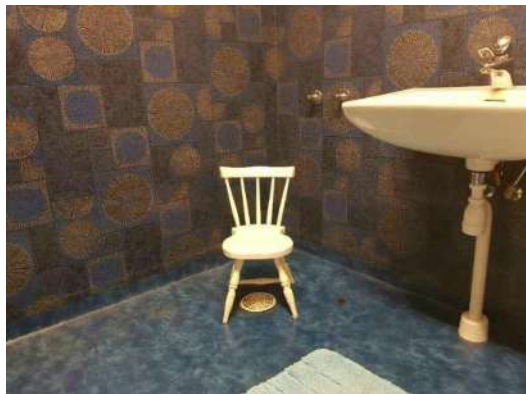
Våtrummet har äldre ytskikt och golvbrunn av gjutjärn.

Mattsläpp noterades vid golvbrunn.

Mindre otätheter noterades vid rörgenomföringar i golv samt skarvar golv/vägg börjar släppa.

Då funktionen, som innebär att ytskiktet/tätskiktet skall vara vattentätt, kan vara nedsatt finns risk att vatten tränger igenom ytskiktet/tätskiktet med vattenskador i omkringliggande konstruktioner som följd.
