# Besiktningssprotokoll

Anticimex Överlåtelsebesiktning av småhus – nivå 1

Fastighetsbeteckning: Skonaren 9	
Fastighetsägare: Niklas, Rikard & Henrik Jonsson	
Fastighetsadress: Skogslyckevägen 65	
Postnummer: 352 45	Ort: Växjö

Besiktningdatum: 2020-10-29	Protokollnummer: 65832035
Temperatur: 8°C	Väderlek: Regn
Tekniker: Daniel Persson	
E-post: daniel.persson@anticimex.se	
Kontor: Växjö	
Övriga närvarande: Henrik Jonsson Johan Hammarström Daniel Persson, Anticimex

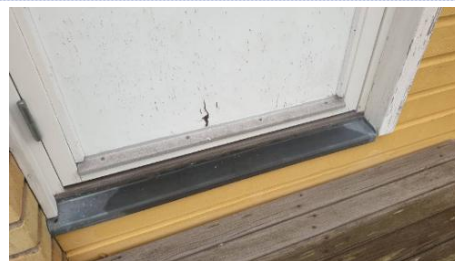
Altandörr har torrsprickor och mindre röta.

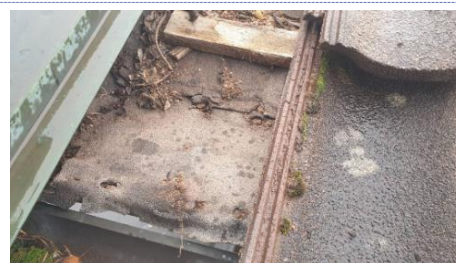
Yttertaket är äldre.

Mosspåväxt på takpannor.

Slitage noterades i underlagspapp.

Takpannor, plåtdetaljer och underlagspapp har enligt vår bedömning en begränsad livslängd. Eftersom husets taktäckning är äldre har det ett minskat motstånd mot vatteninträning. Detta i sin tur kan leda till fuktskador på träläkt och vidare ner i underliggande konstruktioner.

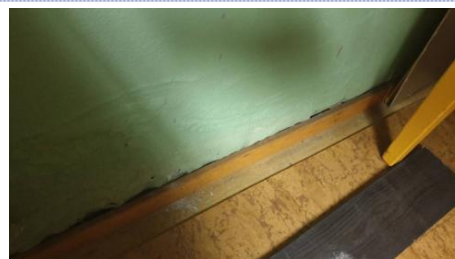
Puts och färgsläpp noterades på källaryttervägg.

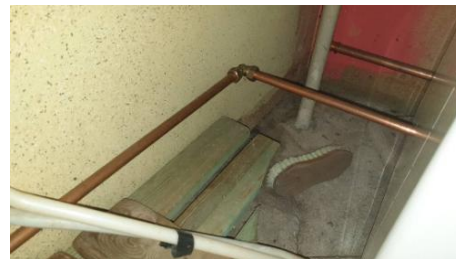
I utrymmet ligger ett uppreglat golv med parkettytskikt och utreglade väggar som är lite fuktskadade i nederkant.

I utrymmet finns en äldre typ av gjutjärnsbrunn.

Avstängningskranar finns ej på huvudavstängning.

Vi rekommenderar kontakt med entreprenör för kontroll och renovering/åtgärd av rör och ytskikt.

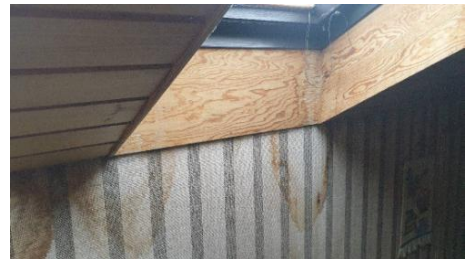
Fuktfläckar noterades under takfönster, antingen kondens eller inläckage.

Vi rekommenderar kontakt med behörig entreprenör för kontroll av skadornas orsak och omfattning samt lämpliga åtgärder.
