BESIKTNINGS PROTOKOLL

Anticimex Överlåtelsebesiktning av småhus – nivå 1

LILLA VRET 10

VRETVÄGEN 75
352 48 VÄXJÖ

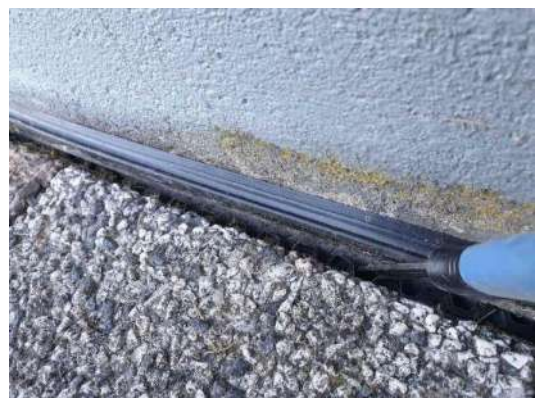
Markförhållanden

Platonmatta har sjunkit ner från täcklisten.

Detta medför en risk att skräp och nederbörd kan ta sig in på fel sida fuktskyddet vilket i sin tur kan leda till fuktrelaterade skador på bakomliggande konstruktion.

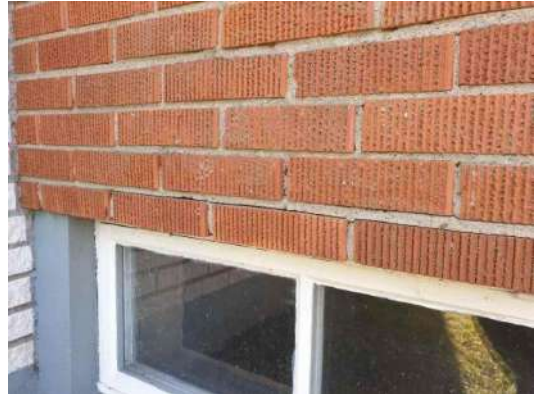
Fasad

Enstaka tegel ovan fönster släpper.

Detta medför en risk för fuktinträngning med frysskador och ytterligare släppningar som möjlig följd.

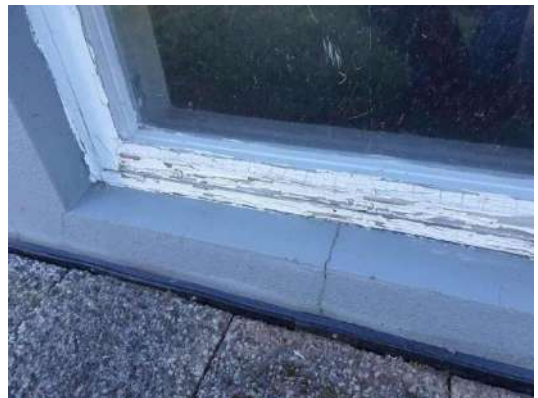
Isolerglas är äldre än 20 år.

Isolerglasfönster har enligt vår bedömning, när det gäller tätningen mellan fönsterrutorna, en genomsnittlig teknisk livslängd på 20 år. Befintliga fönster är äldre vilket betyder att tätningen mellan fönsterrutorna är sämre vilket kan leda till att rutorna missfärgas.

Fönster är i behov av målning/underhåll.

Spricka noterades i fönsterruta till källarfönster på gavel fram.

Fönster där målning/underhållsbehov finns riskerar pga. sämre vattenavvisande förmåga att få fuktskador. Detta kan leda till rötskador i fönster och fönsterkarm.

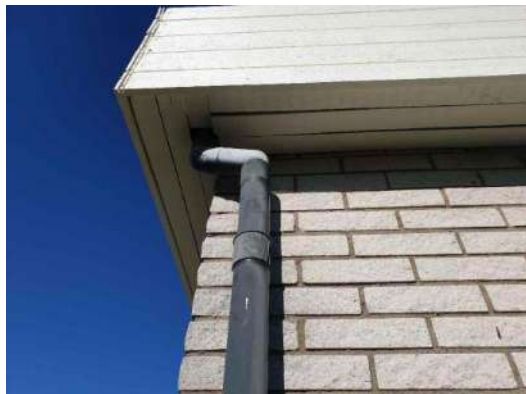
Tak Tillbyggnad

Inbyggt stuprör.

Eftersom vatten från taket avleds med inbyggt stuprör finns en ökad risk för fuktskador i omkringliggande konstruktioner. Vanliga orsaker till fuktskador är läckage i skarvar på stuprör eller igensatta takbrunnar.

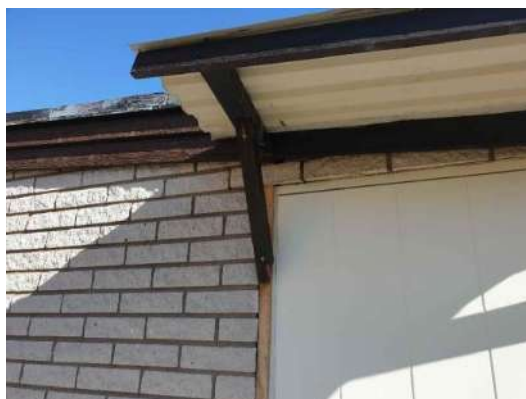
Garage Utvändigt

Frysskada noterades i betong framför port.

Färgsläpp noterades på vattplåtar, färg saknas på dörrfoder samt sten och fog ovan dörr släpper något.

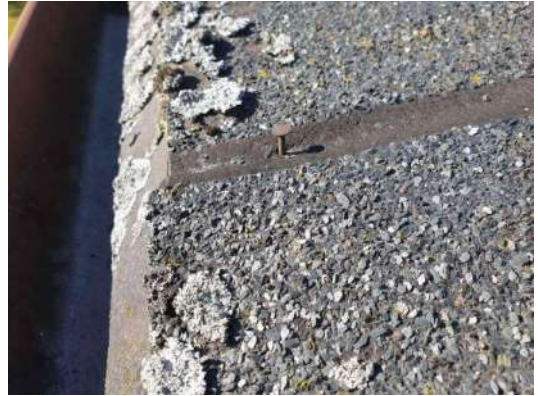
Fönster är i behov av målning/underhåll.

Fönster där målning/underhållsbehov finns riskerar pga. sämre vattenavvisande förmåga att få fuktskador. Detta kan leda till rötskador i fönster och fönsterkarm.

Några spik börjar resa sig från takpapp i överlappet.

Detta kan medföra en risk för fuktinträning med fuktrelaterade skador på den bakomliggande konstruktionen som möjlig följd.

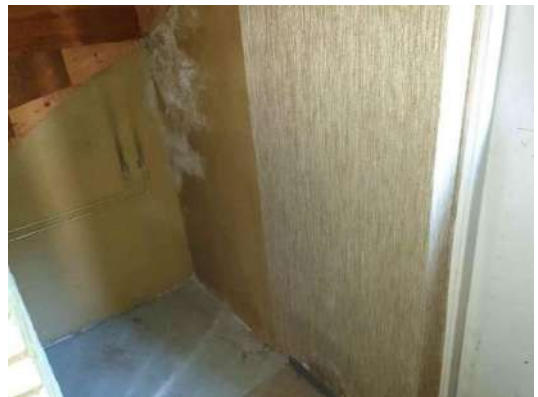
Källarplan / Hall

Kalkutfällningar noterades på vägg under trappa.

Släpp och slitage noterades av tapet.

Grupschema finns ej på elcentral.

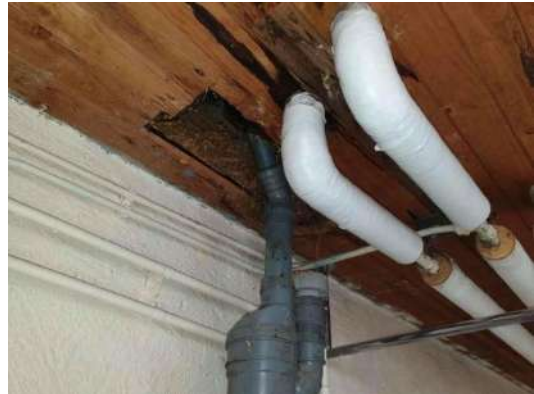
Bristfällig klamring av nya avloppsroret till kök.

Detta medför en ökad risk för rörelser med läckage i skarvarna som möjlig följd.

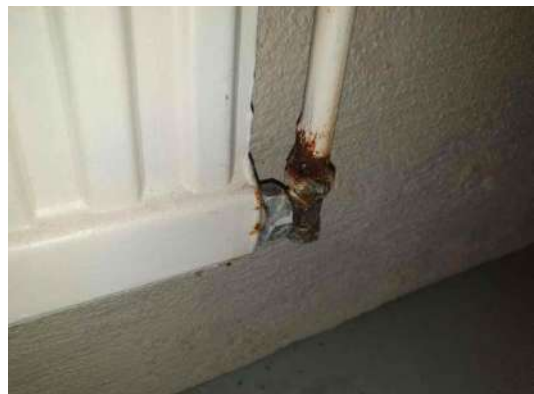
Källarplan / Klädkammare

Rostig koppling noterades på radiatorrör.

Detta medför en ökad risk för läckage på kopplingen.
