BESIKTNINGS PROTOKOLL

Anticimex Överlåtelsebesiktning av småhus – nivå 1

VILDGÅSEN 1

ULRIKSBERGSPROMENADEN 52
352 46 VÄXJÖ

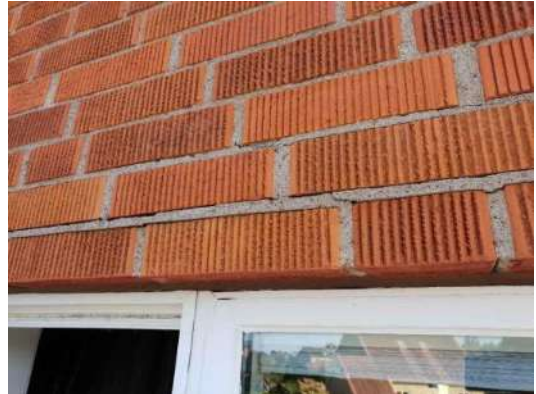
Fasad

Släppande tegelfog ovan fönster och balkongdörr mot syd på grund av rostsprängning i armeringsjärn.

Risk finns för ytterligare fogsläpp vid fuktinträngning och frost.
