BESIKTNINGS PROTOKOLL

Anticimex Överlåtelsebesiktning av småhus – nivå 1

DRYCKESHORNET 7

KUNGSVÄGEN 46
352 33 VÄXJÖ

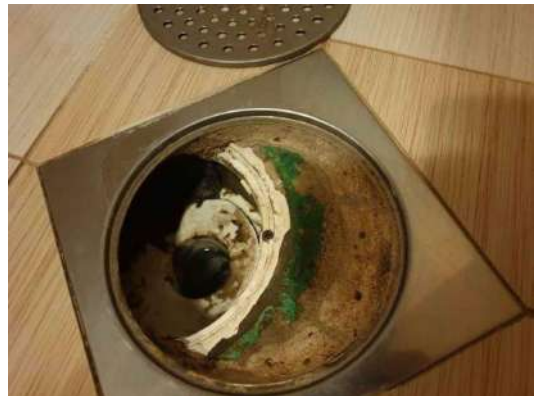
Plan 1 / Dusch

Äldre plastbrunn i botten som ej bytts vid renovering med förhöjningsring och tätskikt som går ner förbi klämringen.

Klinkerram ej centrerad över golvbrunn vilket kan försvåra rengöring.

Dessa brister medför en ökad risk för fuktrinrängning med fuktrelaterade skador och släppningar i underliggande konstruktion.
