Anticimex Överlåtelsebesiktning av småhus – nivå 1

Fastighetsbeteckning: Korpralen 1	
Fastighetsägare: Kerstin Viman	
Fastighetsadress: Kolonivägen 6	
Postnummer: 352 46	Ort: Växjö

Besiktningdatum: 2020-01-30	Protokollnummer: 65275475
Temperatur: 3°C	Väderlek: Duggregn
Tekniker: Daniel Persson	
E-post: daniel.persson@anticimex.se	
Kontor: Växjö	
Övriga närvarande: Niklas Carlsson (del av tid) Daniel Persson, Anticimex

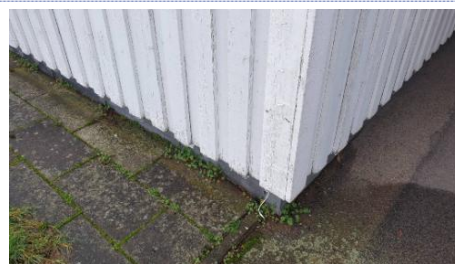
Utvändigt / Fasad

Fasadpanelen är i behov av målning/underhåll.
Rötskador noterades.

Fasadbeklädnad och träkonstruktioner där målningsbehov finns riskerar att få fukt- och rötskador på grund av sämre vattenavvisande förmåga.

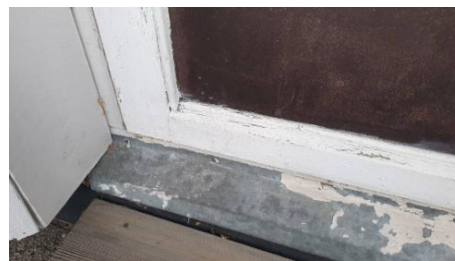
Utvändigt / Dörrar

Altandörr har slagit sig lite i nederkant och färgsläpp noterades på bägge altandörrarna.

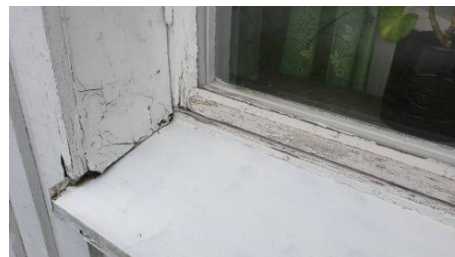
Utvändigt / Fönster

Fönster är i behov av målning/underhåll.

Fönsterfoder/spånskivor är rötskadade.

Fönsterbågar och fönsterkarmar där målningsbehov finns riskerar att få fukt- och rötskador på grund av sämre vattenavvisande förmåga.

För att öka livslängden på fönster rekommenderas målning och underhåll.

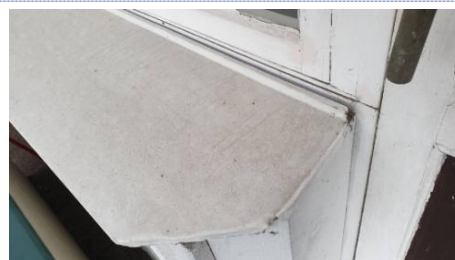
Otät infästning av fönster på bakre långsidan.

Fönsterbleck vid altan sitter löst.

Detta kan medföra en ökad risk för fuktinträngning med fuktrelaterade skador som möjlig följd.

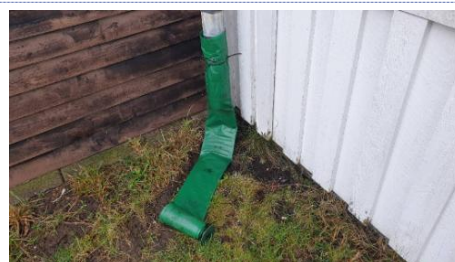
Utvändigt / Hängrännor / Stuprör

Stuprör på långsida sitter ej förankrat.

Vatten rinner mot hus på långsida då marken sjunkit och skapat ett motlut.

Mossa noterades i hängrännor.

Dessa brister kan medföra en ökad fuktbelastning på sockel/fasad med fuktrelaterade skador på konstruktionerna som möjlig följd.

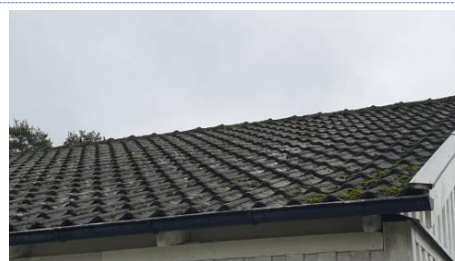
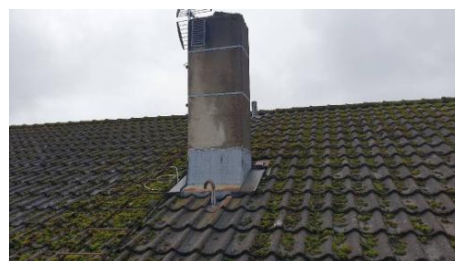
Utvändigt / Tak

Yttertaket är äldre.

Mosspåväxt finns på takpannor.

Vattplåtar har rest sig lite och torrsprickor/mindre röta noterades i vindskivor.

Glapp i plåtning runt skorsten och uppfuktning av skorsten pga avsaknad av krona och väderskydd.

Takpannor, plåt detaljer och underlagspapp har enligt vår bedömning en begränsad livslängd. Eftersom husets taktäckning är äldre har det ett minskat motstånd mot vatteninträngning. Detta i sin tur kan leda till fuktskador på träläkt och vidare ner i underliggande konstruktioner.

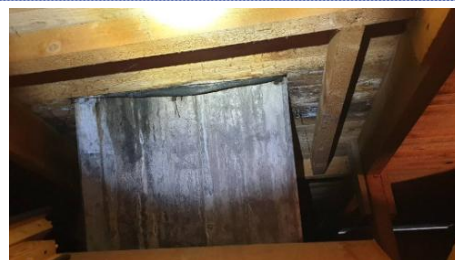
Utvändigt / Vind

Mindre läckage/uppfuktning noterades vid skorsten.

Vi rekommenderar kontakt med behörig entreprenör för kontroll av orsak och omfattning samt bedömning av lämpliga åtgärder.

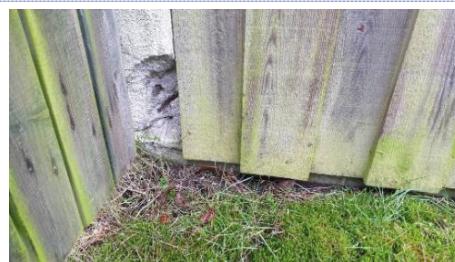
Utvändigt / Garage utvändigt

Nederkant av betongvägg är skadad på baksidan och armeringsjärn är synliga.

Detta kan medföra en ökad risk för fuktinträngning med frysskador/fuktrelaterade skador som möjlig följd.

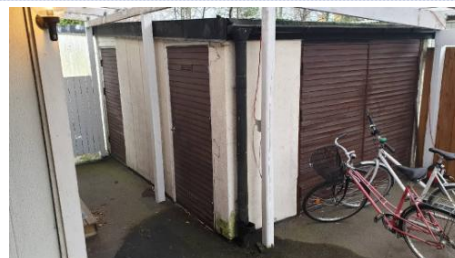
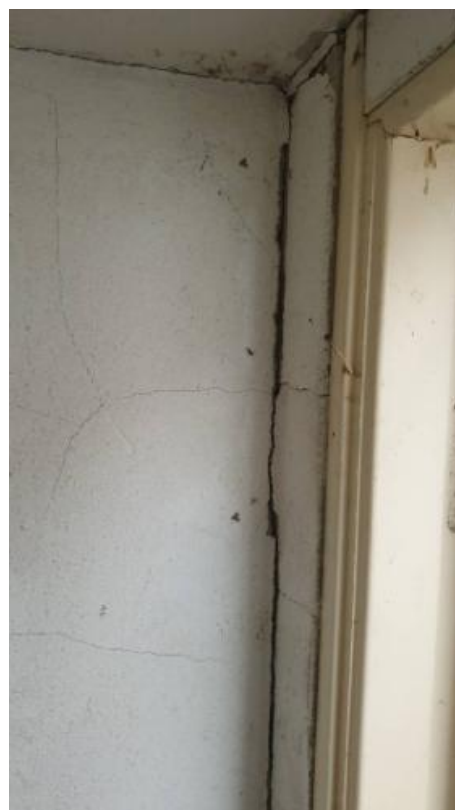
Bristfällig plåtning nederkant garagetak vid stuprör, och vattenöverslag noterades på marken och botten av vägghörn vid lövsil.

Hela denna hörnan av lättbetongväggen är lös och behöver åtgärdas. Syns även spricka inifrån gamla soprummet.

Dessa brister medför en ökad risk för fortsatta skador på konstruktionen.

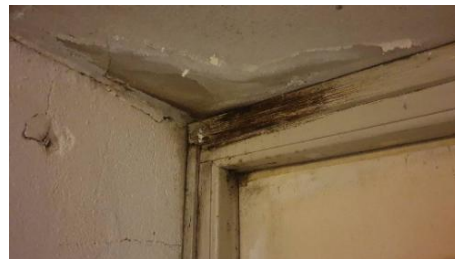
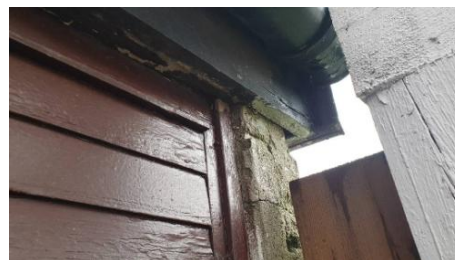
Utvändigt / Garage invändigt

Äldre fläckar och sprickor noterades i tak och vägg, dock är det fuktigt i ovankant garageport mot borte hörnet.

Utvändigt syns även uppfuktning av lättbetongen mot grannen.

Detta kan leda till rötskador i konstruktionen men även frysskador i betongen.

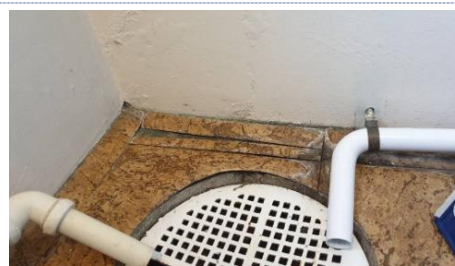
Entréplan / Tvättstuga

Våtutrymmet har äldre yt-/tätskikt och äldre gjutjärnsbrunn.

Släppande plattor noterades på golv.

Eftersom funktionen, som innebär att ytskiktet/tätskiktet ska vara vattentätt, är nedsatt finns en ökad risk att vatten tränger igenom ytskiktet/tätskiktet med vattenskador i omkringliggande konstruktioner som följd.

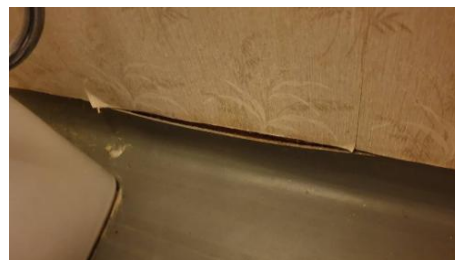
Entréplan / Toalett

Äldre golvmatta med släppningar i uppvik av golvmatta mot vägg och mot rör genomföringar.

Detta kan medföra en risk, vid ett eventuellt läckage, för fuktinträning i den bakomliggande konstruktionen med fuktrelaterade skador som möjlig följd.

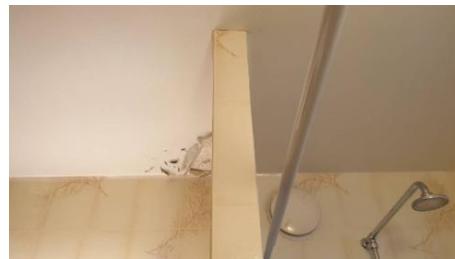
Entréplan / Dusch/Wc

Färgsläpp i takhorn utanför duschvägg som kan vara kondensbildning, men som även kan vara från vind.

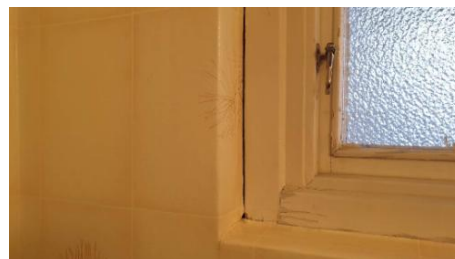
Våtutrymmet har äldre yt-/tätskikt och gjutjärnsbrunn.

Ojämheter noterades under golvmatta vid golvbrunn.

Fönster är olämpligt placerat i duschzon och otätheter noterades vid infästningen samt mindre otätheter noterades i enstaka väggskarvar och rör genomföringar i vägg under handfat.

Eftersom funktionen, som innebär att ytskiktet/tätskiktet ska vara vattentätt, kan vara nedsatt finns en ökad risk att vatten tränger igenom ytskiktet/tätskiktet med vattenskador i omkringliggande konstruktioner som följd.
