BESIKTNINGS PROTOKOLL

Anticimex Överlåtelsebesiktning av småhus – nivå 1

AKTERN 2

BRIGGVÄGEN 8
352 55 VÄXJÖ

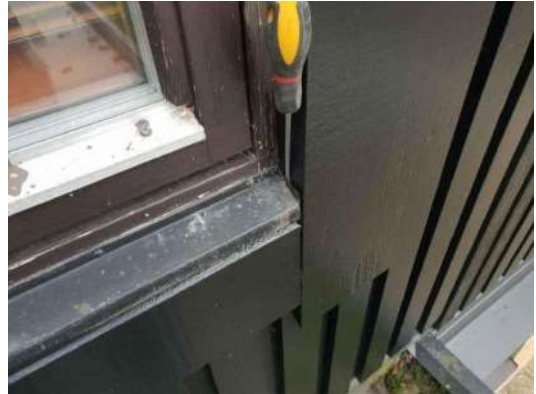
Fönsterbleck på fönster mot norr övre plan är otäta vid infästningar.

Då fönsterblecken är otäta finns risk att vatten rinner in i väggen vilket kan leda till fuktskador i väggkonstruktionen.

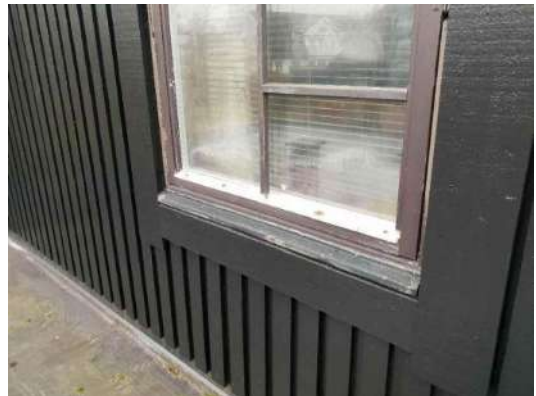
Äldre isolerglas är anlöpta. Samt behov av underhåll.

Eftersom fönster är anlöpta bör kontakt tas med entreprenör för bedömning av omfattningen av ett eventuellt fönsterbyte.

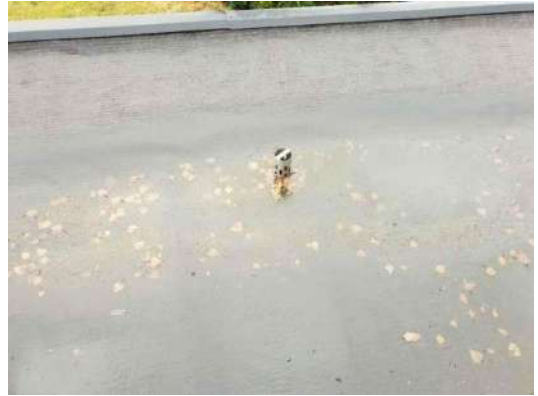
Invändigt stuprör i platt tak.

Eftersom vatten från taket avleds med invändigt stuprör finns en ökad risk för fuktskador i omkringliggande konstruktioner. Vanliga orsaker till fuktskador är läckage i skarvar på stuprör eller igensatt takbrunn.

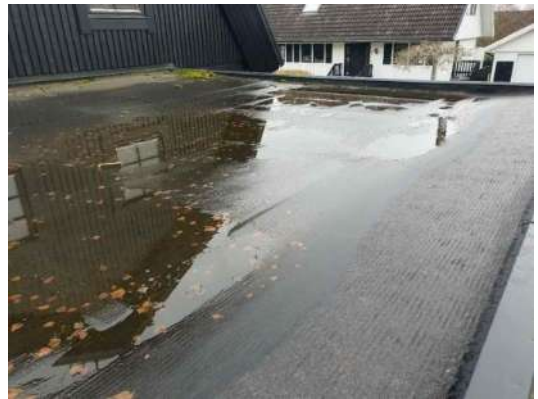
Vatten är stående på tak.

Med vatten stående på tak ökar risken för läckage med eventuella fuktskador som möjlig följd.

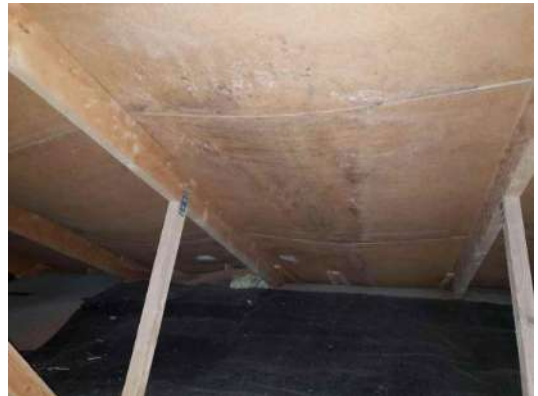
Enstaka fuktfläckar i underlagstak av massonite.

En taktäckning av betongpannor är aldrig vattentät varför även ett underlagstak ingår i takkonstruktionen. De missfärgningar som finns på underlagstaket av träfiberskivor beror på att skivorna tar åt sig en del av den nederbörd som normalt läcker eller blåser in under takpannorna. Detta kan även fortsättningsvis leda till uppfuktning av skivorna vilket i sin tur ger ytterligare missfärgningar och mikrobiella skador på skivorna.

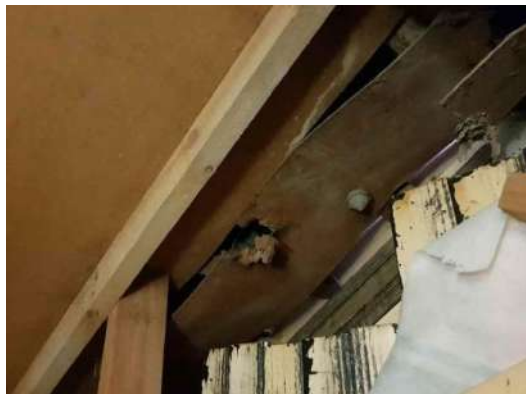
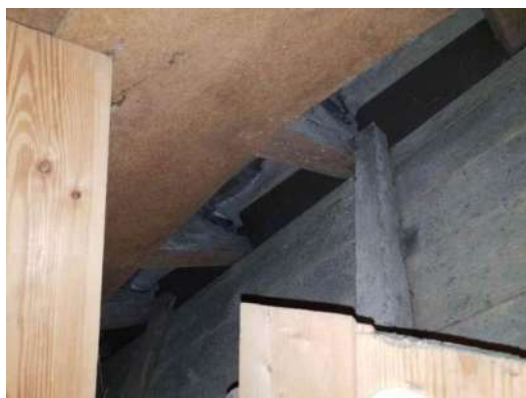
Underlagstak finns ej i inbyggt takutsprång samt enstaka skadade underlagstaksskivor.

Vid eventuellt läckage genom takpannor kan brister underlagstaket orsaka fuktskador i underliggande konstruktioner.

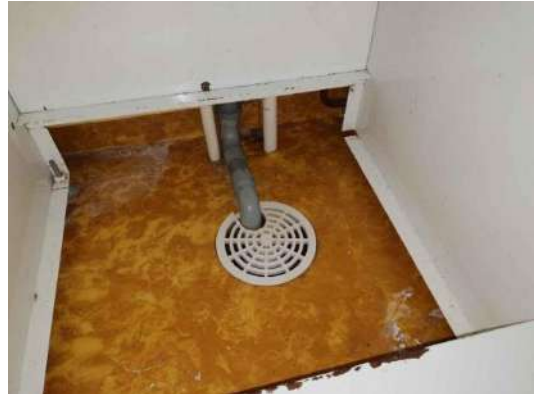
Våtrummet har äldre otäta ytskikt. Släppande golvmatta och klämring i äldre golvbrunn av gjutgärn, golvbrunn rekommenderas att bytas vid renovering. Rör genomföringar i golv.

Då funktionen, som innebär att ytskiktet skall vara vattentätt, är nedsatt finns risk att vatten tränger igenom ytskiktet med vattenskador i omkringliggande konstruktioner som följd.

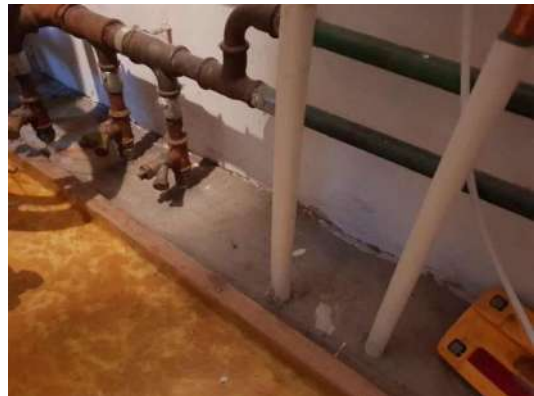
Tätskikt finns ej på vägg eller uppgjuten klack vid rörinstallationer under fjärrvärmeaggregat. Mindre skada i gipsskiva på vägg vid skvallerrör från övertrycksventil.

När fuktskydd inte finns är detta en risk ur vattenskadesynpunkt. Risk finns att vatten på grund av smygläckage från rörledningar ej upptäcks och tränger in i bakomvarande/underliggande konstruktioner med fuktrelaterade skador som möjlig följd.

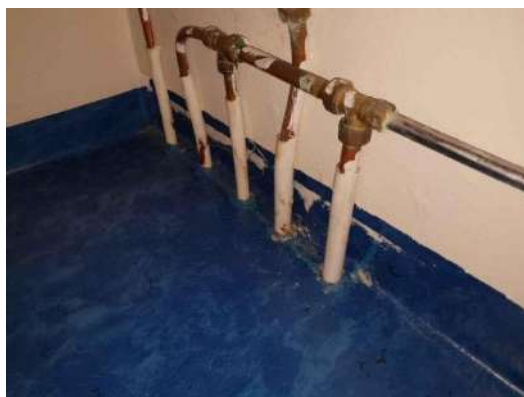
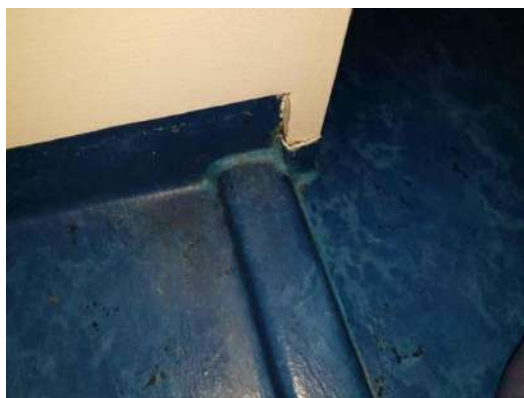
Våtrummet har äldre otäta ytskikt.
Golv uppvikt utvändigt väggtapet.
Otäta rör genomföringar i golv.
Äldre golvbrunn av plast med ansluten
plastmatta, rekommenderas att bytas vid
renovering.

Då funktionen, som innebär att ytskiktet
skall vara vattentätt, är nedsatt finns risk att
vatten tränger igenom ytskiktet med
vattensador i omkringliggande
konstruktioner som följd.
