BESIKTNINGS PROTOKOLL

Anticimex Överlåtelsebesiktning av småhus – nivå 1

GETASKÄRV 1:8

KLÖVERVÄGEN 2
355 73 GEMLA

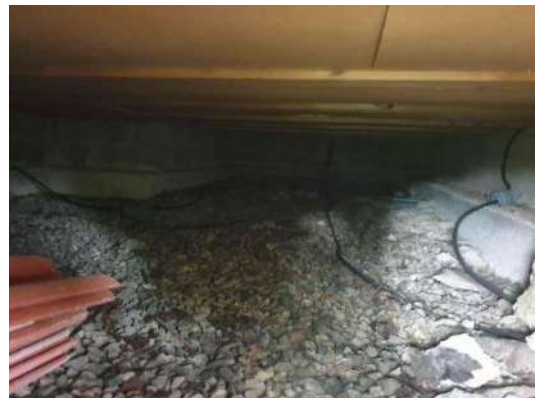
Krypgrund Nya delen

Krypgrunden är en riskkonstruktion.

Mindre fuktgenomslag noterades på markytan vid grundmur.

Golvbjälklaget ovan den uteluftsventilerade krypgrunden riskerar på grund av naturlig fuktpåverkan att drabbas av fuktskador. Detta i sin tur kan leda till mikrobiella skador (angrepp av mikroorganismer, rötsvampar etc.) som kan resultera i att mikrobiell lukt sprids till boendemiljön.

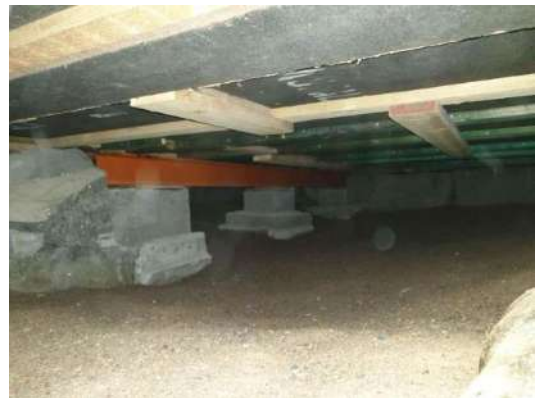
Krypgrund Gamla delen

Krypgrunden är en riskkonstruktion.

Rötskyddsbehandlat virke finns i blindbotten.

Observera att grunden endast är besiktigad från källare pga avsaknad av lucka, dock kan den större delen av grunden ses härifrån.

Golvbjälklaget ovan den uteluftsventilerade krypgrunden riskerar på grund av naturlig fuktpåverkan att drabbas av fuktskador. Detta i sin tur kan leda till mikrobiella skador (angrepp av mikroorganismer, rötsvampar etc.) som kan resultera i att mikrobiell lukt sprids till boendemiljön.

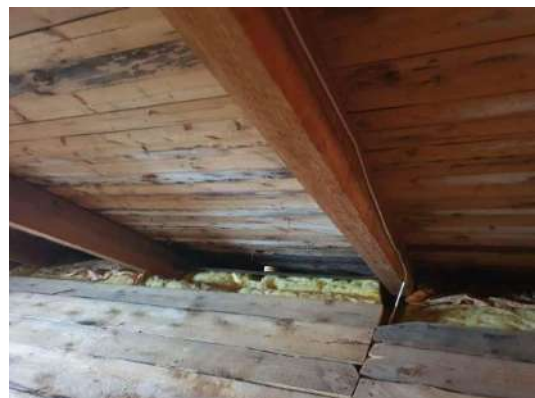
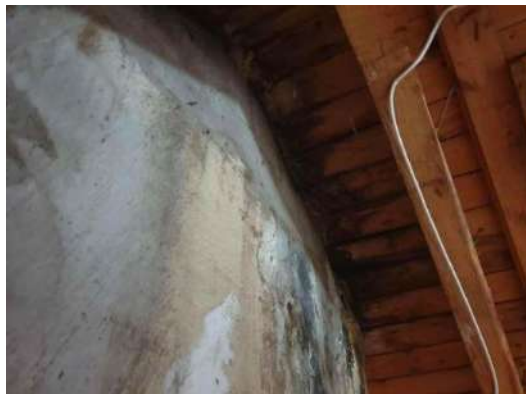
Vind

Mikrobiell påväxt finns på underlagstaket.

Missfärgningar/svettningar noterades runt genomföring för skorsten.

Den upptäckta mikrobiella påväxten på underlagstaket indikerar att vinden tillförs fukt inifrån bostaden. För att komma tillrätta med detta måste fuktillförseln inifrån bostaden minskas. Detta kan göras genom att ventilationen i bostaden förbättras samt att eventuella otätheter i vindsbjälklaget (tak/väggvinklar, taklucka mm.) tätas. Se även bifogat faktablad "Ouppvärmt vindsutrymme". Observera att någon besiktning av bostadens ventilationssystem inte har ingått i uppdraget.

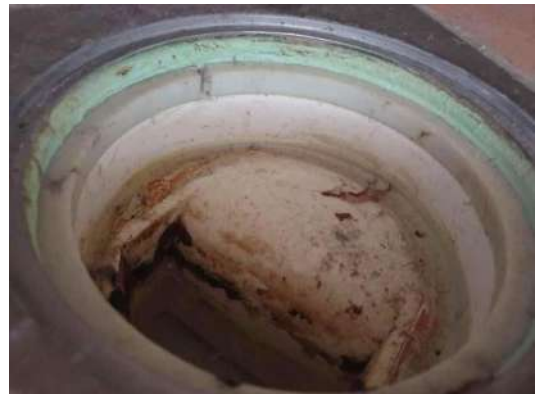
Övre plan / Badrum/Wc

Golvbrunnen är inte utbytt i samband med renoveringen.

Risk finns att det nya tätskiktet inte har kunnat anslutas till golvbrunnen på ett riktigt sätt, vilket kan leda till fuktskador i omkringliggande konstruktioner. Byte av golvbrunn rekommenderas vid framtida renovering.
