Anticimex Överlåtelsebesiktning av småhus – nivå 1

Fastighetsbeteckning: Geten 12	
Fastighetsägare: Evert och Lisbeth Nilsson	
Fastighetsadress: Dansvägen 12	
Postnummer: 352 45	Ort: Växjö

Besiktningdatum: 2021-01-18	Protokollnummer: 66011338
Temperatur: -4°C	Väderlek: Mulet
Tekniker: Per Carlsson	
E-post: per.carlsson@anticimex.se	
Kontor: Växjö	
Övriga närvarande: Evert och Lisbeth Nilsson Niklas Carlsson mäklare

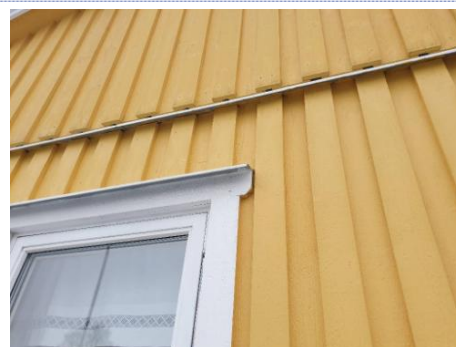
Överbleck är otäta vid infästningar, saknar uppvik.

Eftersom överblecken är otäta finns risk att vatten rinner in i väggen vilket i sin tur kan leda till fuktskador i väggkonstruktionen.

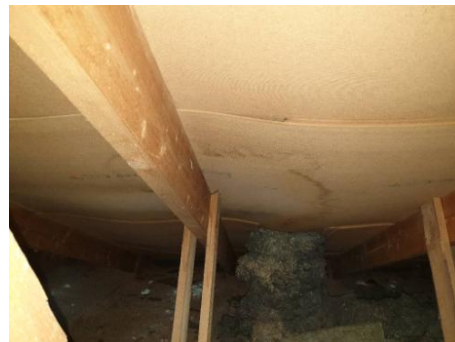
Enstaka fuktfläckar i underlagstak av massonite.

En taktäckning av betongpannor är aldrig vattentät varför även ett underlagstak ingår i konstruktionen vilket kan leda till ytterligare fuktfläckar i underlagstak av massonite.
