# Besiktningssprotokoll

Anticimex Överlåtelsebesiktning av småhus – nivå 1

Fastighetsbeteckning: Forntiden 16	
Fastighetsägare: Jan Peter Magnusson	
Fastighetsadress: Kvarnhagsgatan 21a	
Postnummer: 352 40	Ort: Växjö

Besiktningdatum: 2021-10-12	Protokollnummer: 66526109
Temperatur: 8°C	Väderlek: Klart
Tekniker: Per Carlsson	
E-post: per.carlsson@anticimex.se	
Kontor: Växjö	
Övriga närvarande: Peter Magnusson Niklas Carlsson Mäklare

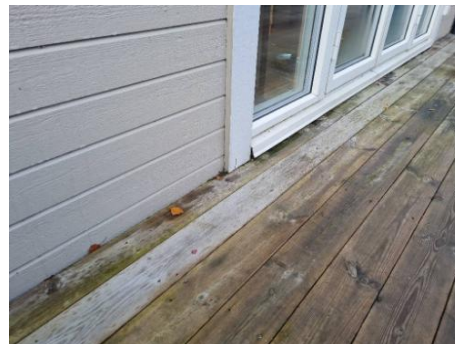
Avståndet mellan dörrfoder/ knutbrädor och altanen är inte tillräckligt.

Eftersom stående brädor avslutas för nära altan finns risk för att fukt suggs upp i nederkant. Detta kan orsaka fuktrelaterade skador i ändträ.

Om möjligt öka avståndet mellan stående brädor och altangolv.
