# Besiktningssprotokoll

Anticimex Överlåtelsebesiktning av småhus – nivå 1

Fastighetsbeteckning: Blåklockan 14	
Fastighetsägare: Laszlo Frans Hohner	
Fastighetsadress: Andvägen 38	
Postnummer: 352 42	Ort: Växjö

Besiktningdatum: 2021-12-21	Protokollnummer: 66681639
Temperatur: -6°C	Väderlek: Klart
Tekniker: Ludwig Helge	
E-post: ludwig.helge@anticimex.se	
Kontor: Växjö	
Övriga närvarande: Laszlo Hohner Johan Hammarström (del av tid) Ludwig Helge Anticimex

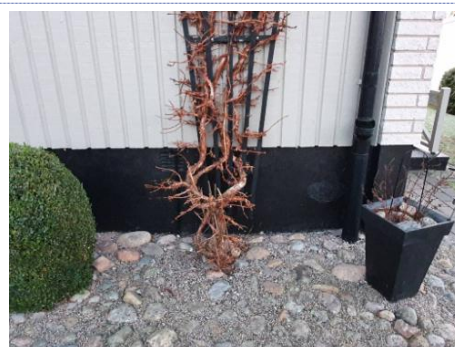
Mindre växtlighet finns intill huset.

Det rekommenderas att det är fritt från växtlighet närmst huset.

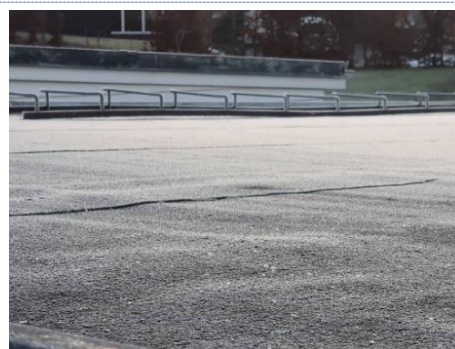
Takpappen börja bli något äldre.  
Luftbubblor börja bildas samt mindre torrsprickor.

Tätskiktet på ett platt/låglutande tak har enligt vår bedömning en begränsad livslängd. Eftersom takpappen är äldre har det ett minskat motstånd mot vattengenomträngning. Detta i sin tur kan leda till att takkonstruktionen drabbas av fuktskador.

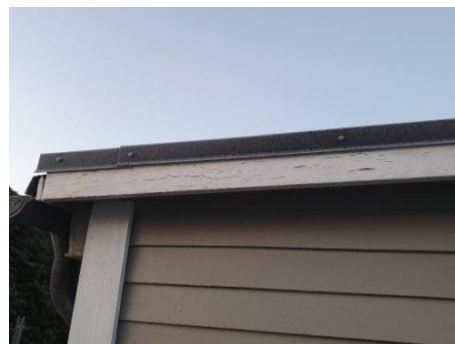
Enstaka mindre målningsbehov finns på vindskivor.

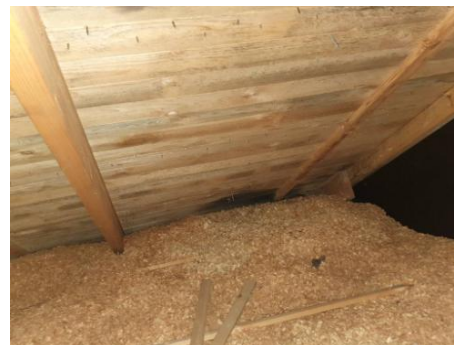
VentoVind är installerat på vinden.

Vissa missfärgning finns på enstaka ställen.

Fläckar bedöms äldre och bedöms uppkommit innan VentoVind monterades.

Missfärgningar som finns bedöms uppstått av äldre luftläckage.

Syftet med denna installation är att skapa en torrare miljö på vinden. Kontinuerlig kontroll/service av VentoVind rekommenderas.

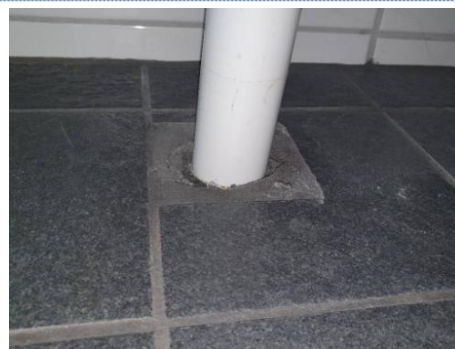
Rör genomföring från handfatets avlopp är något otätt.

Otätta rör genomföringar i golvet medför en ökad risk för att vatten tränger ner i omkringliggande konstruktioner och orsakar fuktskador.
