Anticimex Överlåtelsebesiktning av småhus - nivå 1

Fastighetsbeteckning: Gulliver 5	
Fastighetsägare: Peter Söderberg & Jorid Bonanuet	
Fastighetsadress: Majvägen 9	
Postnummer: 352 60	Ort: Växjö

Besiktningdatum: 2022-09-23	Protokollnummer: 67165256
Temperatur: 7 °C	Väderlek: Halvklart
Tekniker: Ludwig Helge	
E-post: ludwig.helge@Anticimex.se	
Kontor: Växjö	
Närvarande: Jorid Bonanuet, fastighetsägare Johan Hammarström, mäklare Ludwig Helge, Anticimex

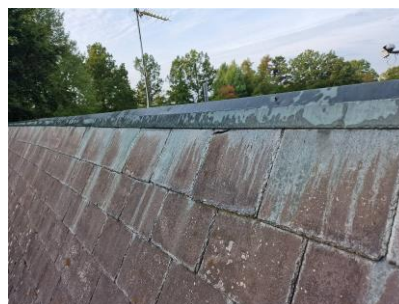
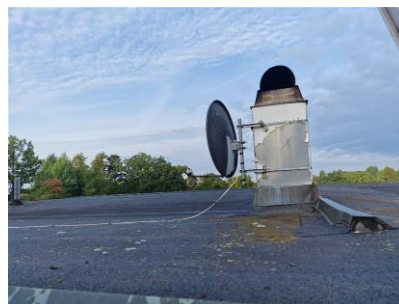
Utvändigt / Tak

⚠ Takpappen börjar bli äldre.
Vissa trasiga skifferplattor noterades på takutsprång.
Färgsläpp finns på plåtdetaljer.
Mossa finns på skifferplattor.

Takpannor, plåtdetaljer och takpapp har enligt vår bedömning en begränsad livslängd. Eftersom husets taktäckning börjar bli äldre har det ett minskat motstånd mot vatteninträning. Detta i sin tur kan leda till fuktskador på träläkt och vidare ner i underliggande konstruktioner.

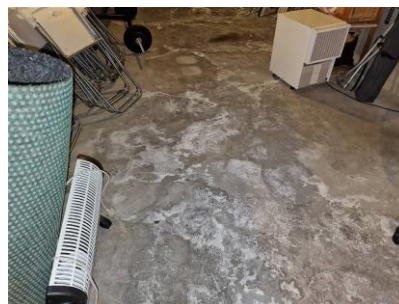
Souterrängplan / Allrum 2

- ✗ Kalkutfällningar finns på betongplatta, detta bedöms normalt och bedöms inte lett till några bakomliggande skador.

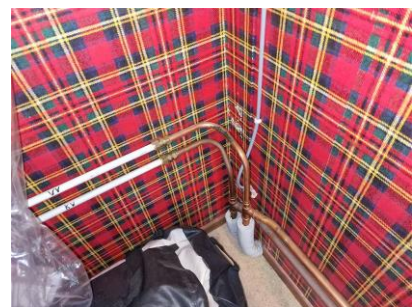
Entréplan / Klädkammare

⚠ Vattenrör med kopplingar finns i utrymmet.

Vid ett eventuellt läckage medför ökad risk för fuktrelaterade skador i angränsande konstruktioner.

Montering av läckagevarnare rekommenderas.

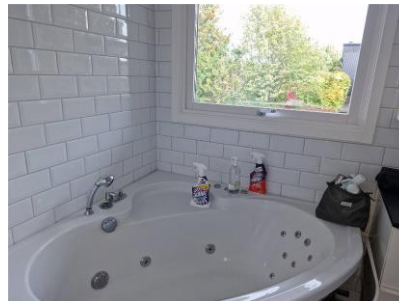
Entréplan / Dusch/Toalett/Badkar

Fönster är något olämpligt placerat ovanför badkar.

Fönstrets placering i våtutrymmet utgör en risk för fuktskador i fönster- och väggkonstruktionen.

För att minska risken för fuktskador på fönster och väggkonstruktion rekommenderas att man skyddar fönstret mot vattenbegjutning.
