Besiktningssprotokoll

Anticimex Överlåtelsebesiktning av småhus - nivå 1

Fastighetsbeteckning: Alvesta Nunnan 6	
Fastighetsägare: Fredrik & Kirse Odin	
Fastighetsadress: Novisvägen 10	
Postnummer: 342 34	Ort: Alvesta

Besiktningdatum: 2022-05-12	Protokollnummer: 66917363
Temperatur: 10 °C	Väderlek: Halvklart
Tekniker: Jens Arlfors	
E-post: jens.arlfors@Anticimex.se	
Kontor: Växjö	
Närvarande: Fredrik & Kirse Odin RoseMarie Altberg, del av tid

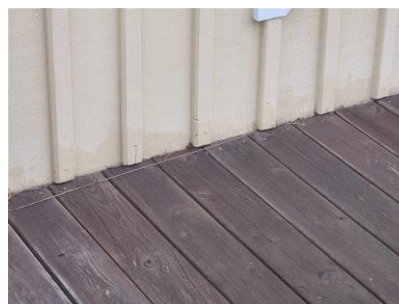
Kort avstånd mellan fasad och altan.

Eftersom fasadbeklädnaden avslutas nära altan finns risk för att fukt från altanen suggs upp i fasadpanelens nederkant.

Vid framtida underhåll av fastigheten rekommenderas att avståndet mellan fasadpanel och altan ökas.

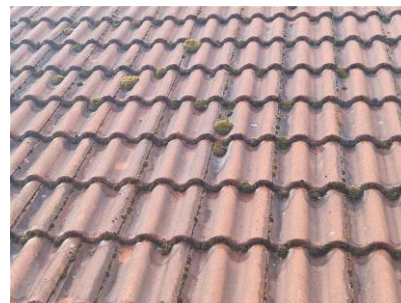
Mosspåväxt finns på takpannor.

Mossa som växer på taket kan leda till att taktäckningen har ett minskat motstånd mot vatteninträning. Detta i sin tur kan leda till fuktskador på träläkt och takkonstruktionen vilket kan resultera i mikrobiella skador (angrepp av mikroorganismer).

För att öka livslängden på taket rekommenderas att mossan tas bort från takpannorna.

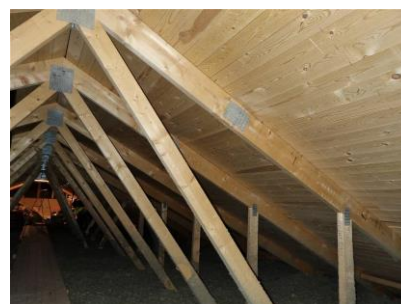
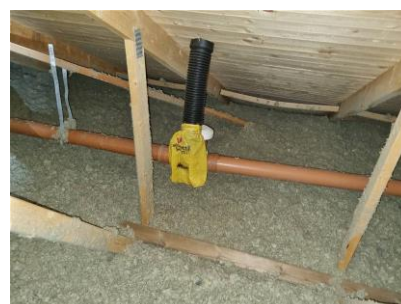
Rör för avloppsavluft är ej kopplat, vakuumventil finns.

Risk finns att regnvatten leds in på vinden via rör för avloppsavluft som ej är kopplat, inga tecken på inläckage noterades vid besiktningstillfället.

Rör genomföring rekommenderas att tätas för att undvika att regnvatten tar sig in på vindsutrymmet.

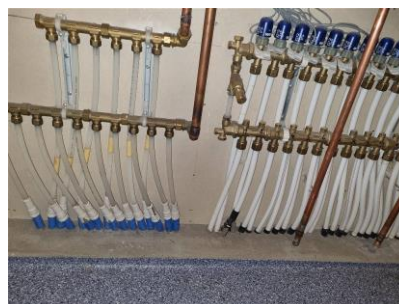
- ⚠ Golvvärmefördelare ej inklädd i skåp med vattentät botten och skvallerör.

System för golvvärme bör ha en vattentät botten och vara försedd med skvallerrör. När det saknas ökar risken för att ett läckage inte upptäcks i tid. Det kan leda till fuktskador i omkringliggande konstruktioner.

Installation av läckagevarnare rekommenderas.
