# Besiktningssprotokoll

Anticimex Överlåtelsebesiktning av småhus - nivå 1

Fastighetsbeteckning: Topasen 23	
Fastighetsägare: Olof Hammarstedt	
Fastighetsadress: Hönefossvägen 18	
Postnummer: 352 46	Ort: Växjö

Besiktningdatum: 2022-10-07	Protokollnummer: 67180376
Temperatur: 15 °C	Väderlek: Halvklart
Tekniker: Per Carlsson	
E-post: per.carlsson@anticimex.se	
Kontor: Växjö	
Närvarande: Lars Hammarstedt Jahan Hammarström del av tiden

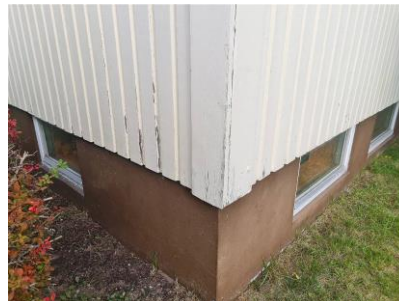
Fasadbeklädnaden har färgsläpp och torrsprickor. Bitvis rötskador i panel rekommenderas att bytas innan ommålning.

Fasadbeklädnad och träkonstruktioner där målningsbehov finns riskerar att få fukt- och rötskador på grund av sämre vattenavvisande förmåga.

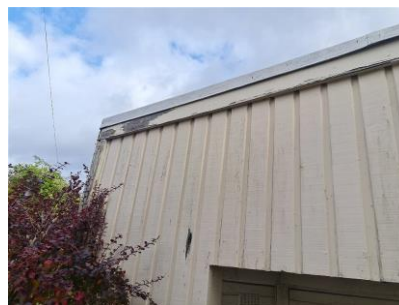
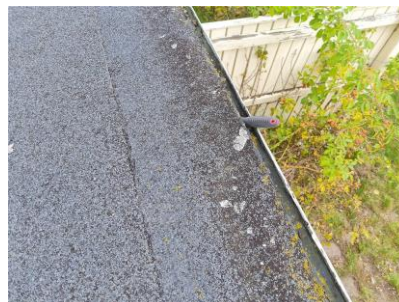
Takpappen har brister.  
Omläggning av tak rekommenderas.  
Fuktskador i spånskivor på väggar invändigt garage.  
Fasad, trädetaljer, fönster och port är i behov av underhåll.

Kontakt rekommenderas att tas med en bygg entreprenör för att bedöma och omfattning av åtgärder.
