# Besiktningssprotokoll

Anticimex Överlåtelsebesiktning av småhus - nivå 1

Fastighetsbeteckning: Åbyfors 2:140	
Fastighetsägare: Linda Björk	
Fastighetsadress: Mossvägen 1	
Postnummer: 363 34	Ort: Tjureda

Besiktningdatum: 2023-01-19	Protokollnummer: 67377935
Temperatur: -1 °C	Väderlek: Molnigt
Tekniker: Daniel Persson	
E-post: daniel.persson@anticimex.se	
Kontor: Växjö	
Närvarande: Linda Björk Rosemarie Altberg Daniel Persson, Anticimex

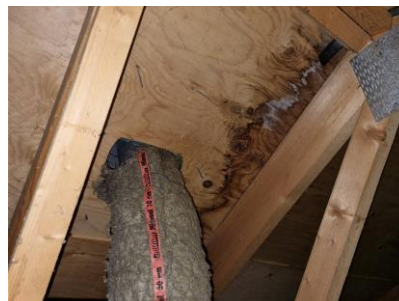
### Utvändigt / Vind hus och garagedel

Underlagstak av plywood utan yttre täckning av papp avslutas strax innan takfot.

Enstaka fläckar noterades runt genomföringar.

En taktäckning av betongpannor är aldrig vattentät varför även ett underlagstak ingår i takkonstruktionen.

De missfärgningar som finns på underlagstaket av träfiberskivor beror på att skivorna tar åt sig en del av den nederbörd som normalt läcker eller blåser in under takpannorna.

Detta kan även fortsättningsvis leda till uppfuktning av skivorna vilket i sin tur ger ytterligare missfärgningar och mikrobiella skador på skivorna.
