BESIKTNINGS PROTOKOLL

Anticimex Överlåtelsebesiktning av småhus – nivå 1

BERGFINKEN 1

LYCKEVÄGEN 15
352 49 VÄXJÖ

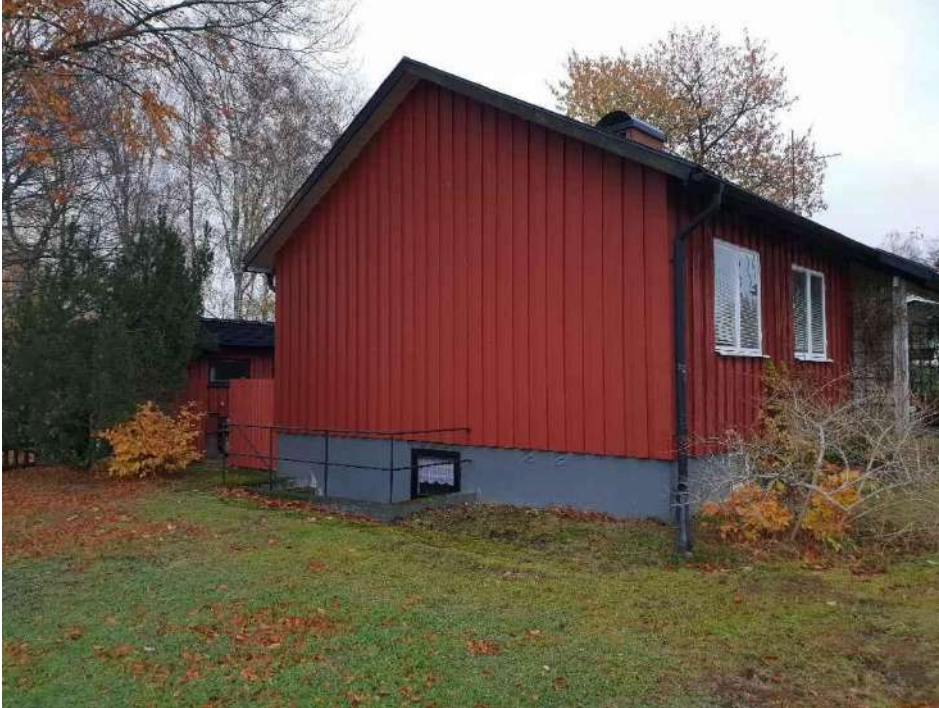
Bostadsbyggnad

Fastigheten är byggd 1958.

Fastighetsägaren har under ägartiden utfört renoveringar enligt lämnade upplysningar. Fastigheten är i äldre utförande och i behov av underhåll främst invändigt. Yttertak och vind är i gott skick.
