BESIKTNINGS PROTOKOLL

Anticimex Överlåtelsebesiktning av småhus – nivå 1

LILLA VRET 10

VRETVÄGEN 75
352 48 VÄXJÖ

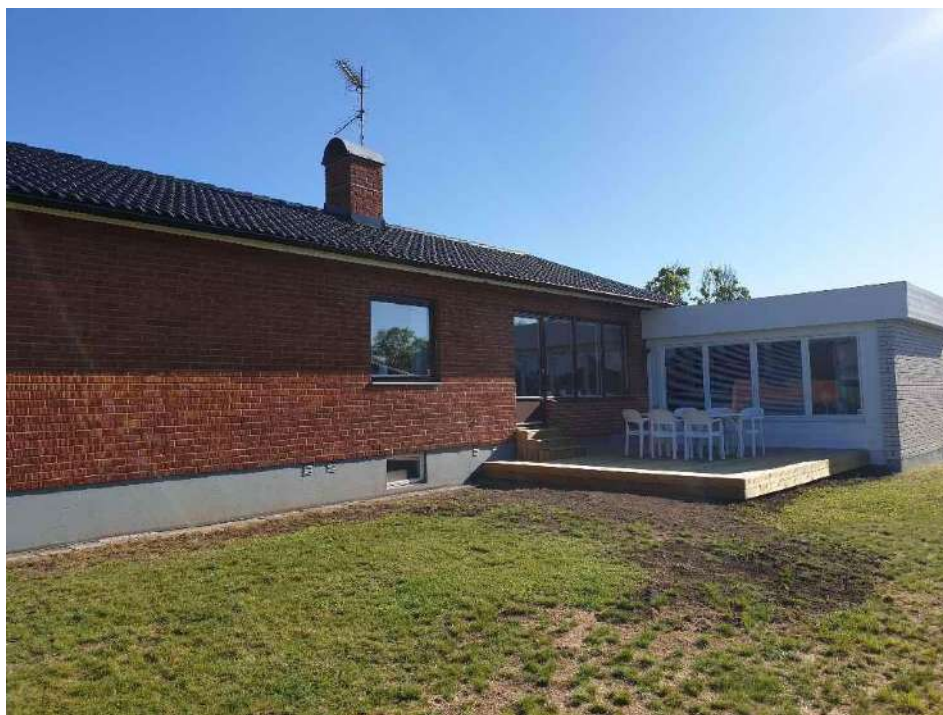
Bostadsbyggnad

Fastigheten är byggd 1964.

Fastighetsägaren har under ägartiden utfört renoveringar enligt lämnade upplysningar. Fastigheten är i gott skick av äldre standard, dock är stora renoveringar såsom yttertak, dränering och badrum utförda i närtid.
