# Besiktningssprotokoll

Anticimex Överlåtelsebesiktning av småhus - nivå 1

Fastighetsbeteckning: Topasen 23	
Fastighetsägare: Olof Hammarstedt	
Fastighetsadress: Hönefossvägen 18	
Postnummer: 352 46	Ort: Växjö

Besiktningdatum: 2022-10-07	Protokollnummer: 67180376
Temperatur: 15 °C	Väderlek: Halvklart
Tekniker: Per Carlsson	
E-post: per.carlsson@anticimex.se	
Kontor: Växjö	
Närvarande: Lars Hammarstedt Jahan Hammarström del av tiden

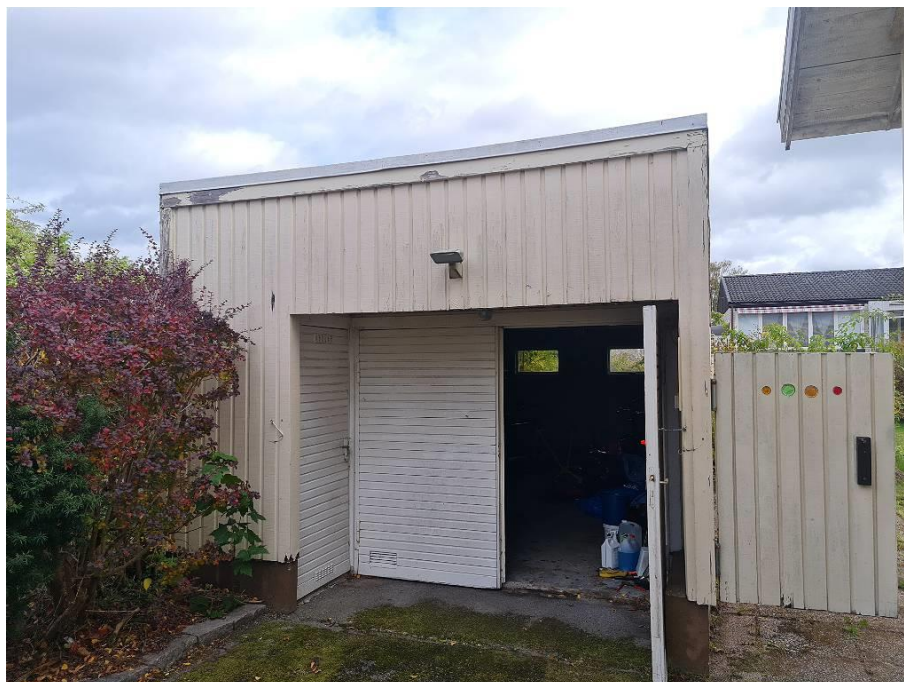
### Byggnadsbeskrivning Garage

Takpappen har brister.  
Omläggning av tak rekommenderas.  
Fuktskador i spånskivor på väggar invändigt garage.  
Fasad, trädetaljer, fönster och port är i behov av underhåll.
